점검 총괄표(본관동)

학교(기관)명	연성중학교			점검시기	2018년 겨울철		
점검일	2018.11.26			작성자	박두순		
구분	<input checked="" type="checkbox"/> 건물 <input type="checkbox"/> 용벽 <input type="checkbox"/> 절토사면 <input type="checkbox"/> 기타 ()						
명칭	본관동						
주소	경기도 시흥시 하상로 14-7						
시설정보	준공(설치)년도	1999	연면적(m ²)	8384m ²	시특법 대상	<input type="checkbox"/> 1종 <input type="checkbox"/> 2종 <input checked="" type="checkbox"/> 3종	
	건물	건물용도	교사	건물층수	4	건물구조	철근콘크리트
	용벽	재료		높이/길이		구조형식	
	절토사면	경사도		높이/길이		-	
안전등급	전차	A	금차	A	등급변경사유		
점검기간	2018.11.01.~11.26			점검기관	자체		
점검방법	<input checked="" type="checkbox"/> 자체점검 <input type="checkbox"/> 민관합동 <input type="checkbox"/> 기관위탁 <input type="checkbox"/> 확인점검						
점검반 구성	구분	성명	소속기관	참여율(%)	기술등급	책임	
	<input type="checkbox"/> 공무원 <input type="checkbox"/> 공사/공단 <input type="checkbox"/> 전문가 <input type="checkbox"/> 민간(학부)	이무근	연성중학교				
	<input type="checkbox"/> 공무원 <input type="checkbox"/> 공사/공단 <input type="checkbox"/> 전문가 <input type="checkbox"/> 민간(학부)	박두순	연성중학교

붙임 1-1**점검현황 사진**

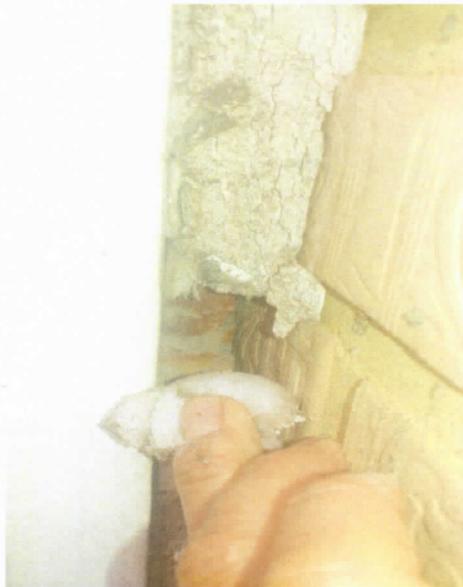
<input type="checkbox"/> 공무원 <input type="checkbox"/> 공사/공단 <input type="checkbox"/> 전문가 <input type="checkbox"/> 민간(학부)	지효근	(주)ICT				
	<input type="checkbox"/> 공무원 <input type="checkbox"/> 공사/공단 <input type="checkbox"/> 전문가 <input type="checkbox"/> 민간(학부)	김대연	(주)동광 씨엔에스				
	<input type="checkbox"/> 공무원 <input type="checkbox"/> 공사/공단 <input type="checkbox"/> 전문가 <input type="checkbox"/> 민간(학부)						
	<input type="checkbox"/> 공무원 <input type="checkbox"/> 공사/공단 <input type="checkbox"/> 전문가 <input type="checkbox"/> 민간(학부)						
	<input type="checkbox"/> 공무원 <input type="checkbox"/> 공사/공단 <input type="checkbox"/> 전문가 <input type="checkbox"/> 민간(학부)						
	<input type="checkbox"/> 공무원 <input type="checkbox"/> 공사/공단 <input type="checkbox"/> 전문가 <input type="checkbox"/> 민간(학부)						
점검결과	구분	지적사항		확인결과			
	정밀 안전진단						
	보수보강	1. 창틀 코킹 노후 및 탈락 2. 4층 엘리베이터실 누수					
	현지시정						
조치계획	구분	조치사항	조치(예정) 일자	소요예산(천원)

점검내용	창호 코킹 노후 및 탈락(좌), 4층 엘리베이터실 누수(우)
------	-----------------------------------
