점검 총괄표(본관동)

학교(기관)명	연성중학교			점검시기	2018년 겨울철		
점검일	2018.11.26			작성자	박두순		
구분	<input checked="" type="checkbox"/> 건물 <input type="checkbox"/> 용벽 <input type="checkbox"/> 절토사면 <input type="checkbox"/> 기타 ()						
명칭	본관동						
주소	경기도 시흥시 하상로 14-7						
시설정보	준공(설치)년도	1999	연면적(m ²)	8384m ²	시특법 대상	<input type="checkbox"/> 1종 <input type="checkbox"/> 2종 <input checked="" type="checkbox"/> 3종	
	건물	건물용도	교사	건물층수	4	건물구조	철근콘크리트
	용벽	재료		높이/길이		구조형식	
	절토사면	경사도		높이/길이		-	
안전등급	전차	A	금차	A	등급변경사유		
점검기간	2018.11.01.~11.26			점검기관	자체		
점검방법	<input checked="" type="checkbox"/> 자체점검 <input type="checkbox"/> 민관합동 <input type="checkbox"/> 기관위탁 <input type="checkbox"/> 확인점검						
점검반 구성	구분	성명	소속기관	참여율(%)	기술등급	책임	
	<input type="checkbox"/> 공무원 <input type="checkbox"/> 공사/공단 <input type="checkbox"/> 전문가 <input type="checkbox"/> 민간(학부)	이무근	연성중학교				
	<input type="checkbox"/> 공무원 <input type="checkbox"/> 공사/공단 <input type="checkbox"/> 전문가 <input type="checkbox"/> 민간(학부)	박두순	연성중학교

붙임 1-1**점검현황 사진**

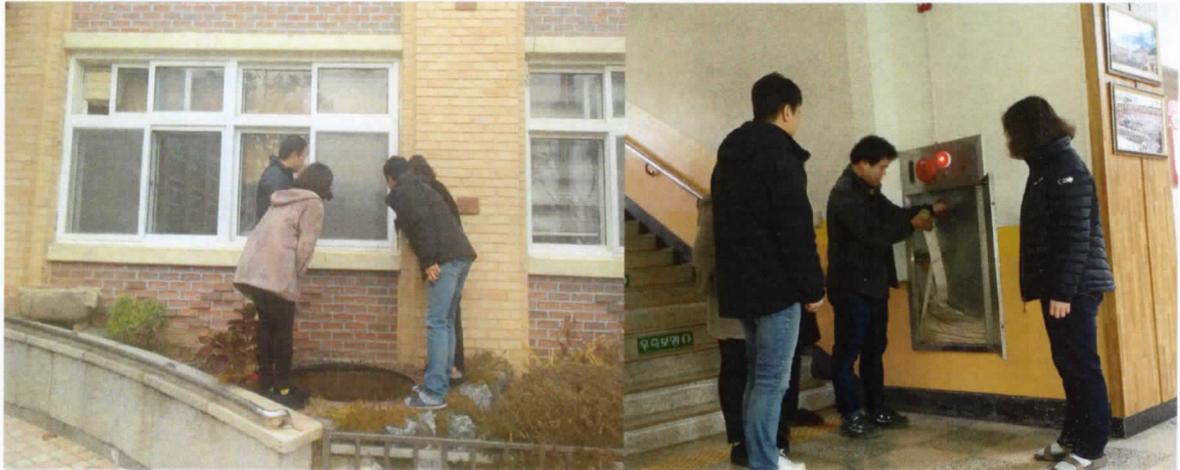
<input type="checkbox"/> 공무원 <input type="checkbox"/> 공사/공단 <input type="checkbox"/> 전문가 <input type="checkbox"/> 민간(학부)	지효근	(주)ICT				
	<input type="checkbox"/> 공무원 <input type="checkbox"/> 공사/공단 <input type="checkbox"/> 전문가 <input type="checkbox"/> 민간(학부)	김대연	(주)동광 씨엔에스				
	<input type="checkbox"/> 공무원 <input type="checkbox"/> 공사/공단 <input type="checkbox"/> 전문가 <input type="checkbox"/> 민간(학부)						
	<input type="checkbox"/> 공무원 <input type="checkbox"/> 공사/공단 <input type="checkbox"/> 전문가 <input type="checkbox"/> 민간(학부)						
	<input type="checkbox"/> 공무원 <input type="checkbox"/> 공사/공단 <input type="checkbox"/> 전문가 <input type="checkbox"/> 민간(학부)						
	<input type="checkbox"/> 공무원 <input type="checkbox"/> 공사/공단 <input type="checkbox"/> 전문가 <input type="checkbox"/> 민간(학부)						
점검결과	구분	지적사항		확인결과			
	정밀 안전진단						
	보수보강	1. 창틀 코킹 노후 및 탈락 2. 4층 엘리베이터실 누수					
	현지시정						
조치계획	구분	조치사항	조치(예정) 일자	소요예산(천원)

점검내용	창호 코킹 노후 및 탈락(좌), 4층 엘리베이터실 누수(우)
------	-----------------------------------

정밀 안전진단			국비	지방비	기타	합계
	보수보강						
	현지시정	1. 옥상에 실리콘 및 방수액도포(누수 적어짐)
